ФРАУ МАРИЯ

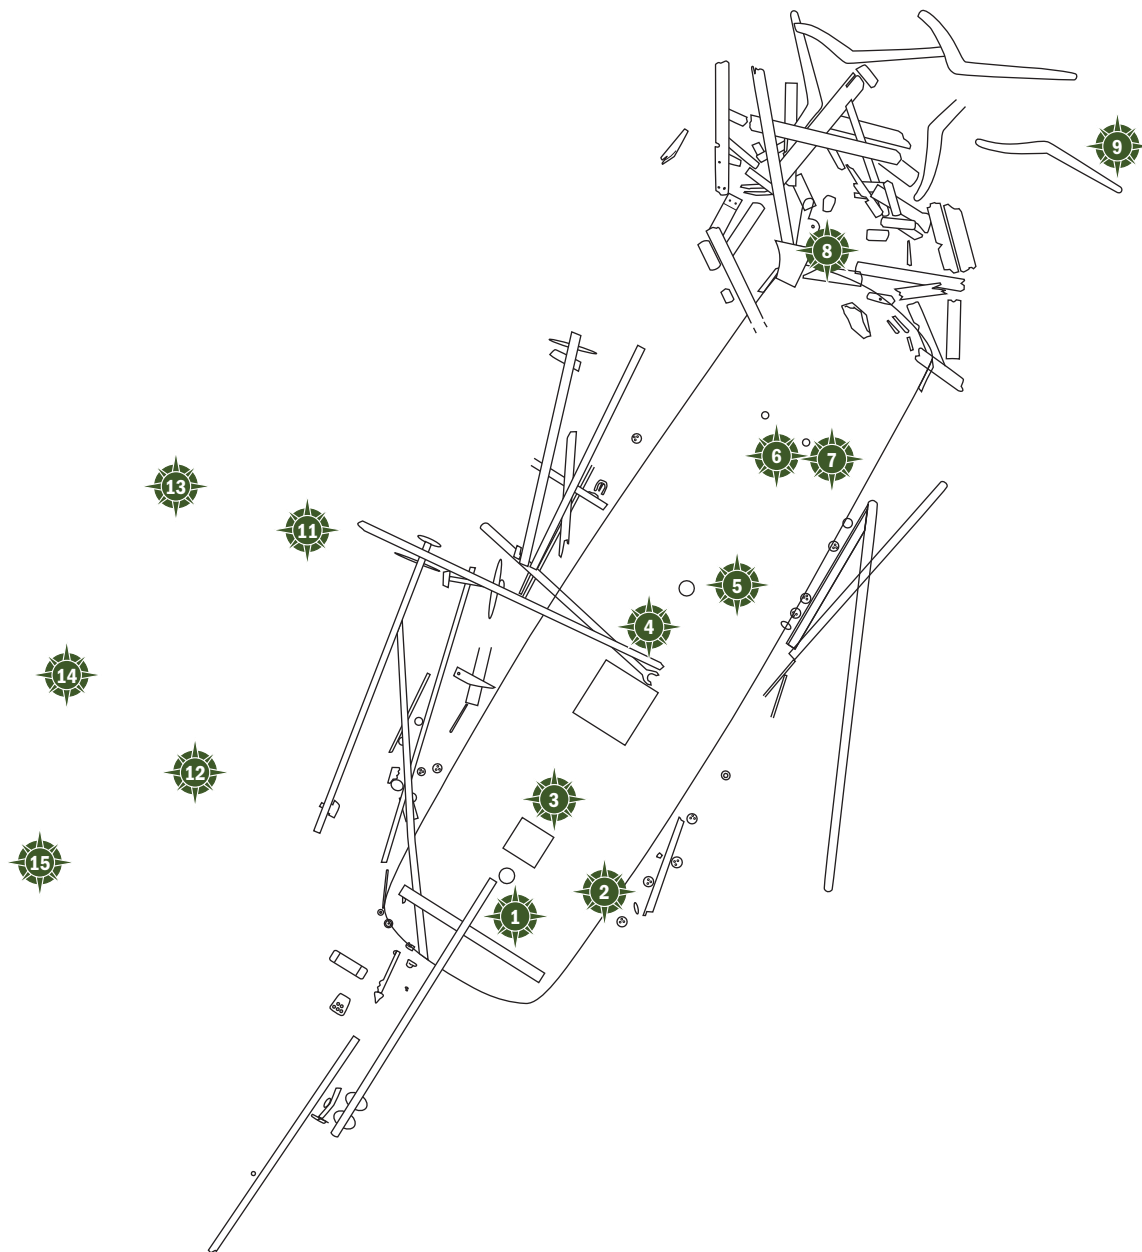
Корабельная кухня расположена в носовой части. Места мало, поэтому команде судна было тесно. На камбузе находится кирпичный очаг, труба которого проходит через носовую палубу перед брашпилем.

На затонувшем корабле были найдены два якоря с деревянными штоками. Один из них свисает с левого борта затонувшего судна вблизи носа. Другой штоковый якорь лежит на морском дне по правому борту.

Малый трюмный люк расположен за передней мачтой. В проёме трюмного люка видны, в частности, деревянные ящики, тросы разной толщины, подъёмные и соединительные механизмы, цинковые слитки и пемза.

Большой трюмный люк расположен между мачтами. В проёме трюмного люка можно увидеть много курительных трубок, различные деревянные ящики, а также упавшие в трюм части конструкции затонувшего корабля. Свинцовая печать, курительные трубки и цинковый слиток с затонувшего судна были подняты через этот люк.

На судне имелись две мачты с прямыми парусами. Обе мачты состояли изначально из трёх частей — самой мачты, марса-рея и брам-стенги. Сохранившаяся в вертикальном положении грот-мачта имеет высоту около 16 метров, а фок-мачта — около 14 метров.

Две корабельные помпы находятся прямо перед кормовой рубкой. Они засорились кофейными зёрнами, когда команда пыталась выкачать с корабля воду после крушения. В насосе по левому борту ещё сохранился шток поршня.

Рубка разрушилась почти полностью. Остались только потолочные балки, первая из которых украшена узорами из листьев, и часть конструкции пола. Кормовая рубка находилась в распоряжении капитана корабля, и в ней хранились ценные или легко повреждающиеся предметы груза.

Люк находится рядом с ахтерштевнем в районе ватерлинии судна. В проёме люка видны отдельные части конструкции, упавшие из находившейся наверху кормовой рубки. Через расположенный на корме грузовой люк на корабль можно было загружать, в частности, древесину.
