VROUW MARIA

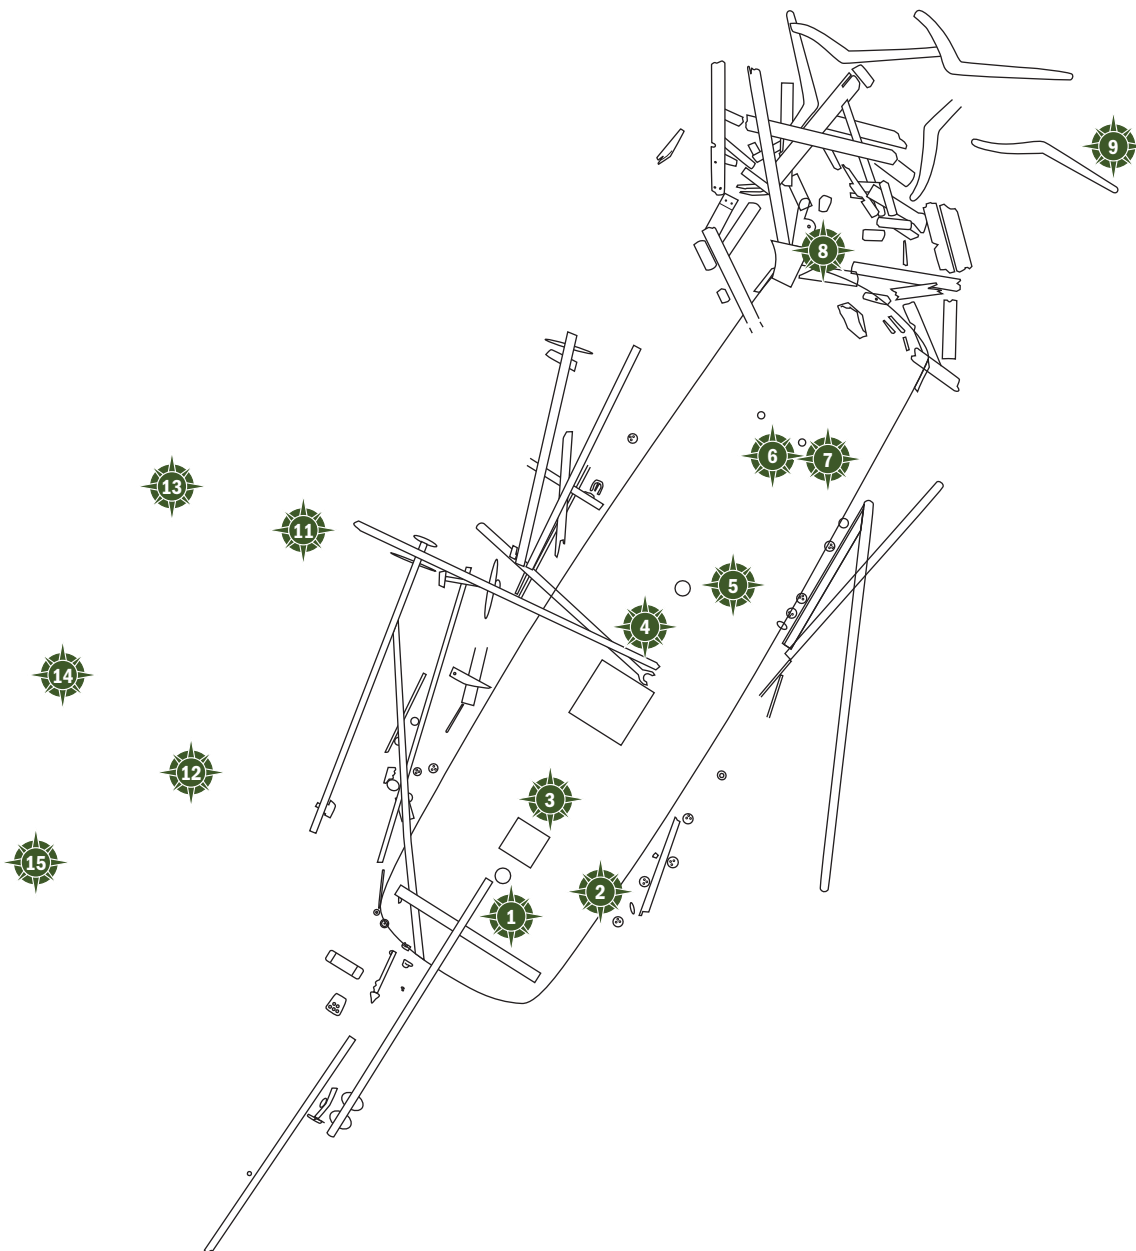
Fartygsköket ligger i stäven. Utrymmet är litet, så besättningen hade det trångt. I kabysen finns en eldstad byggd av tegel. Rökkanalen går igenom fördäcket för om ankar-spelet.

Man har funnit två ankare vid vraket, båda med trästock. Det ena hänger vid babordssidans reling i fören. Det andra stockankaret ligger på havsbotten på styrbordssidan.

Förliga lastluckan ligger bakom förmasten. Genom lastluckan kan man se bl.a. träldådor, rep av olika tjocklek, block, jungfrun, zinktackor och pimpsten.

Den större lastluckan ligger mellan masterna. Genom lastluckan kan man se rikligt med tobakspipor samt olika slag av träldådor och vrakdelar, som fallit ner i lastrummet. Blysigillet, tobakspiporna och zinktackan, som lyfts upp ur vraket, kommer härifrån.

Fartyget hade två master som riggades med råsegel. Ursprungligen var båda masterna tredelade och bestod av mast, mårstäng och bramstäng. Stormasten som fortfarande står upprätt är ca 16 meter hög och fockmasten ca 14 meter.

Alldeles framför akterhytten står två fartygspumpar. De blev stockade av kaffeböner då manskapet försökte pumpa läns fartyget efter skeppsbrottet. Pumpen på babordssidan har fortfarande kolvskafet kvar.

Hytten har fallit sönder. Det som finns kvar är takbalkarna, av vilka den första är prydd med bladmotiv, och golvkonstruktionen. Akterhytten användes av fartygets kapten och där förvarades värdefulla eller ömtåliga föremål.

Luckan ligger bredvid akterstäv vid fartygets vattenlinje. Genom luckan kan man se lösa konstruktionsdelar, som fallit ner från akterhytten, som låg ovanför. Via lastluckan i aktern kunde man lasta bl.a. trävaror.

Vraket ligger på ca 40 meters djup i en undervattensdal på en lerbotten som är täckt med ett lager av sand och grus. Platsen omges av klippsluttningar. Terrasserna, som omger vraket har bildats av havsströmmarna.
